# PROJEKT BUDOWLANY ZAWIERAJACY ZMIANY

DO PROJEKTU POLEGAJĄCEGO NA REMONCIE  
I ZABEZPIECZENIU BUDYNKU ZABYTKOWEJ BASZTY  
CZAROWNIC W SŁUPSKU (decyzja nr 415/07).

## REMONTU ELEMENTÓW WIĘŻBY DACHOWEJ I POKRYCIA DACHOWEGO ZABYTKOWEGO BUDYNKU BASZTY CZAROWNIC W SŁUPSKU.

1. **Obiekt:** BASZTA CZAROWNIC.
2. **Kategoria obiektu – IX.**
3. **Adres:** UL. FRANCESCO NULLO 8, 76-200 SŁUPSK (dz. Nr 174).
4. **Inwestor:** BAŁTYCKA GALERIA SZTUKI WSPÓŁCZESNEJ.  
UL. PARTYZANTÓW 31A, 76-200 SŁUPSK
5. **Jednostka projektowania:** inż. Andrzej Łopaciuk,  
ul. Krasińskiego 10/2, 76-200 Słupsk.  
tel. 604 074 243, email: andrzejlopaciuk@wp.pl

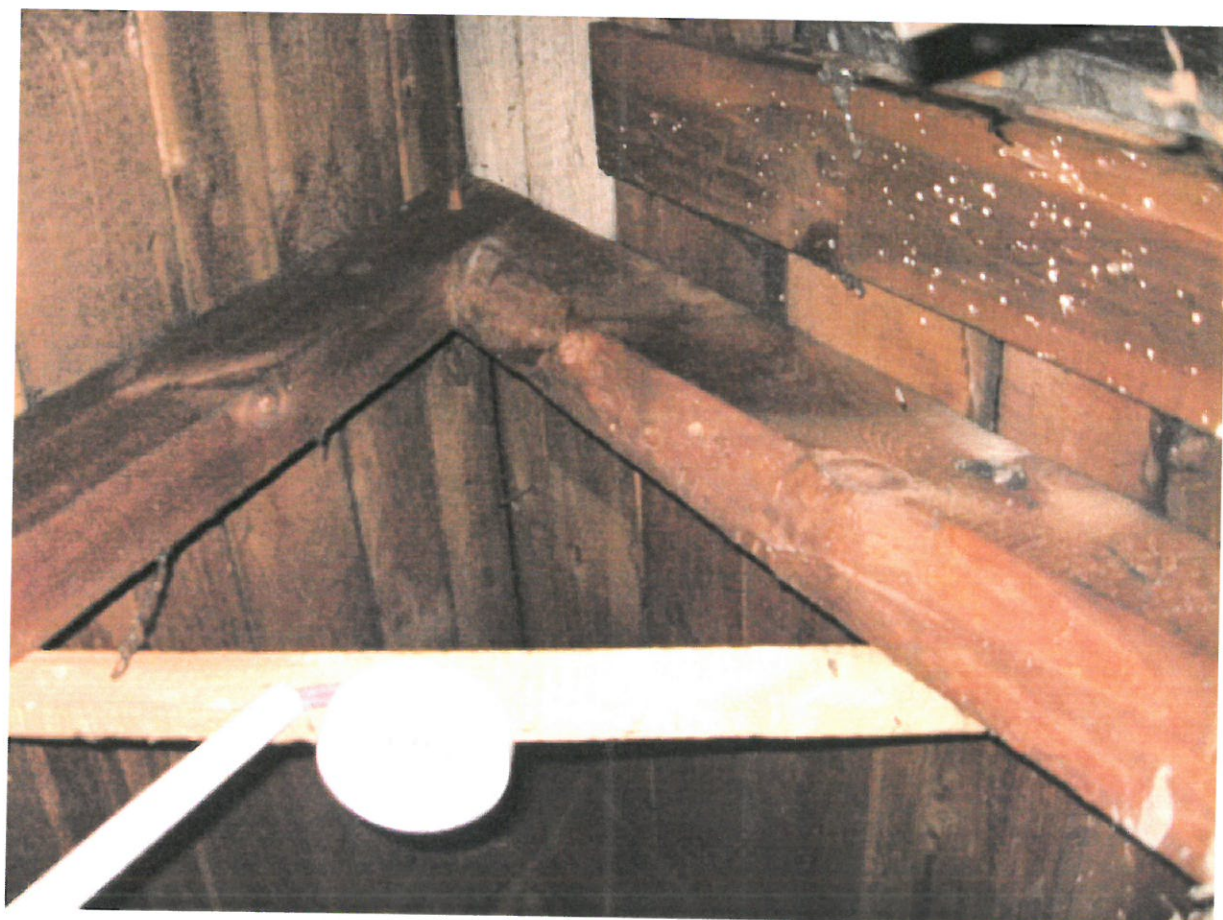
Fot. 2 Widoczna górna jętka o przekroju 12/2,5 cm występująca co drugi wiązar.

1. Usunąć górne jętki z desek o przekroju 12/2,5 i w ich miejsce wbudować w każdym wiązarze jętki o przekroju minimum 16/6 cm na wys. jak oryginalne.
2. Usunąć w pasie szer. Do ok. 0,6-1,0 m podbitkę z płyt suprema nad murlatami celem ich odsłonięcia i wykonania projektowanych napraw.

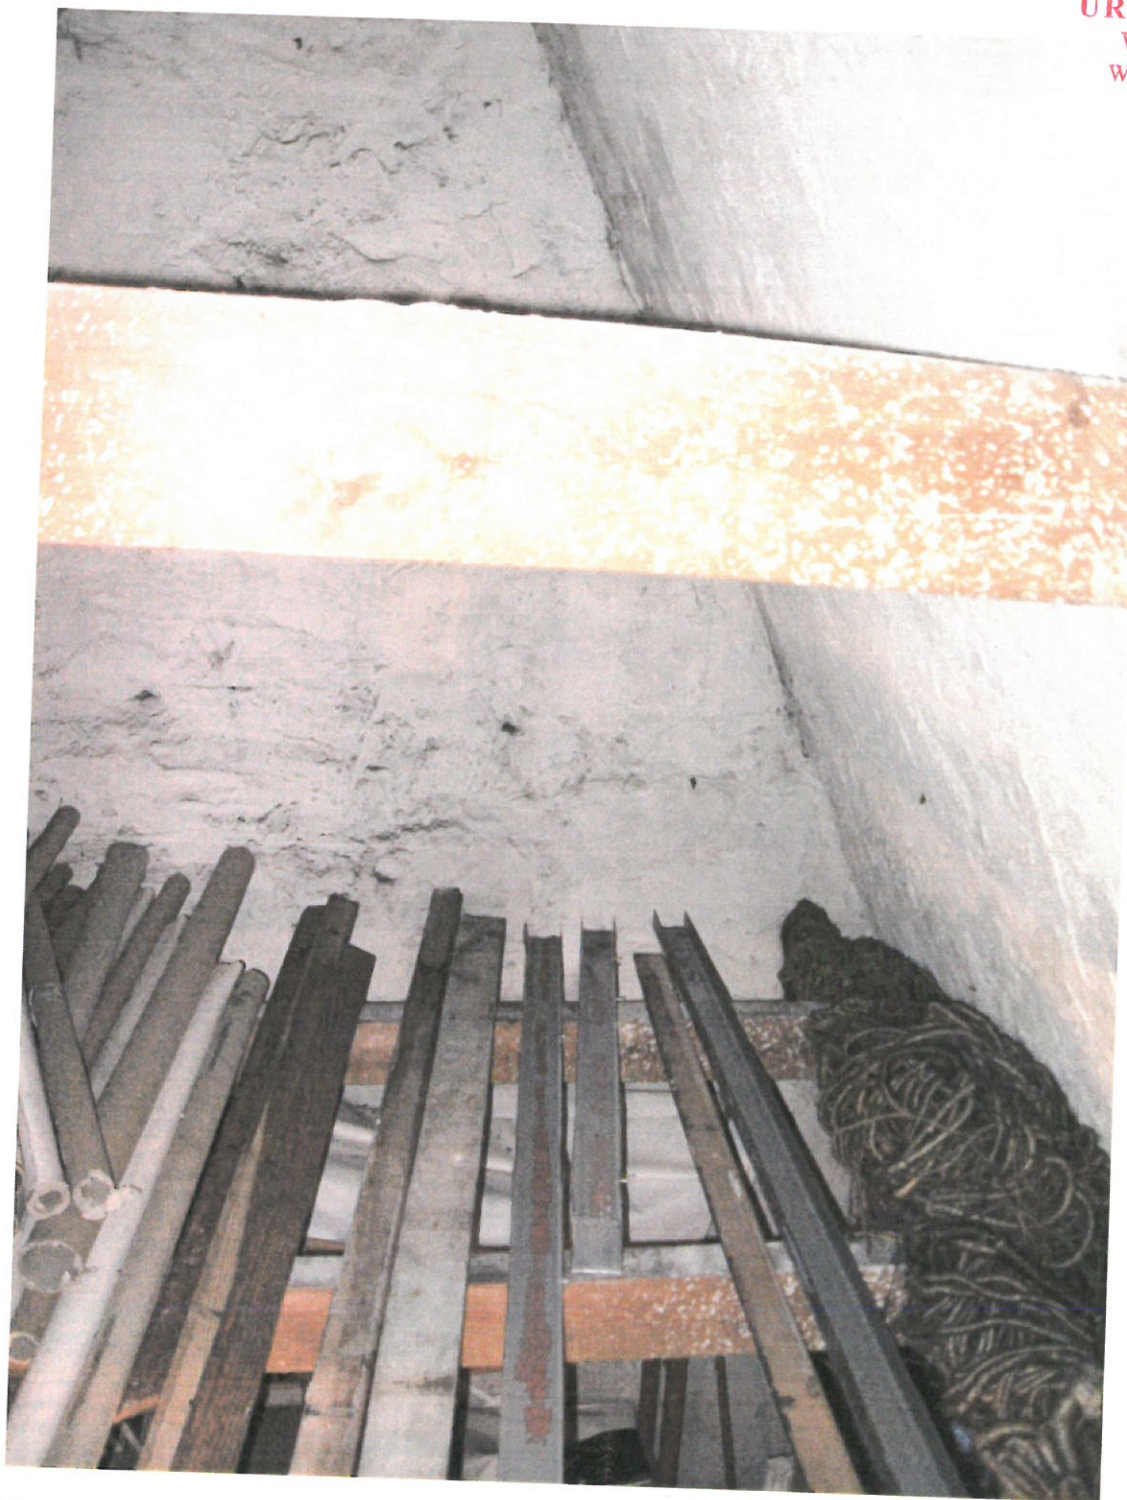
Fot. 3 Widoczne dolne jętki o przekroju 16/8 cm występujące w każdym wiązarze oraz jętki górne o przekroju 12/2,5 cm występujące w co drugim wiązarze.

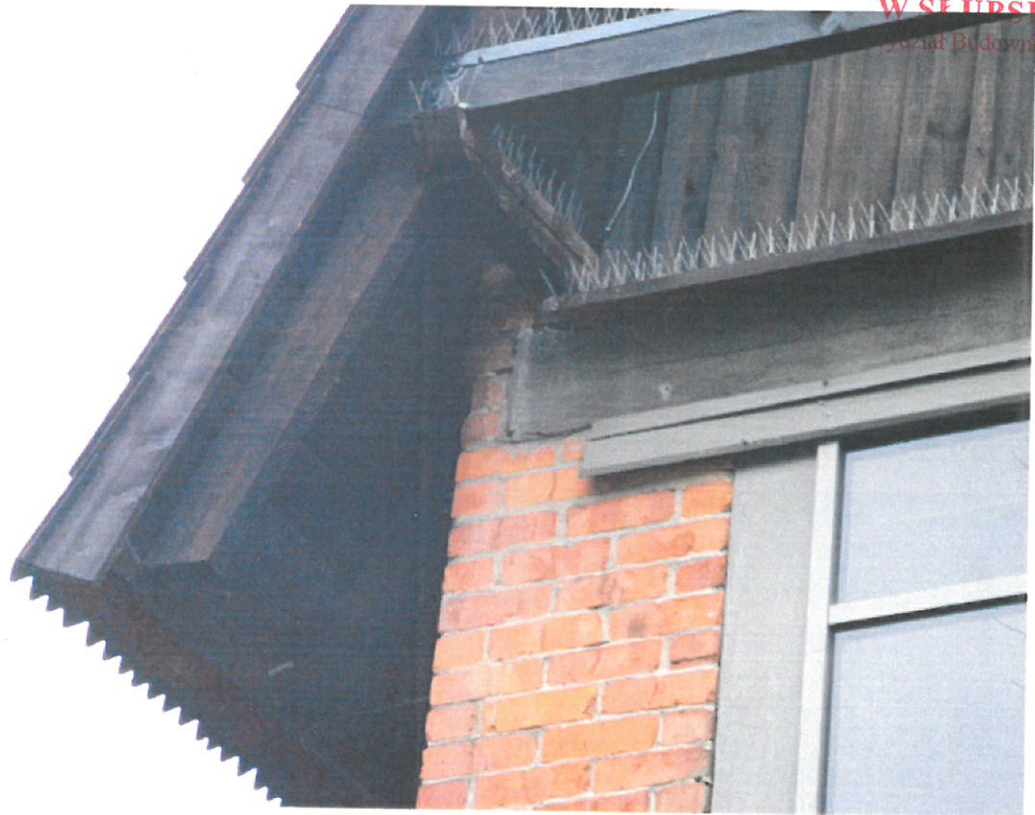
Fot. 5 Elewacja zachodnia – lewa murłata z podłużnym rozwarstwieniem i śladami korozji biologicznej.

3. Wymienić lewy rozwarstwiony murlat (*wspornik*) oraz prawy obrócony murlat. Naprawę wykonać krawędziakiem z drewna iglastego klasy C24 o przekroju identycznym jak oryginalny. Nowy odcinek murlaty połączyć z istniejącym na zamek nakładkowy prosty i zakotwić na głębokość min 2,5 m na koronie murów. Łączenie murlat na długości na nakładkę prostą z posiłkiem. Należy odtworzyć wg oryginału ozdobne końcówki murlat. Zwrócić uwagę na dokładne spasowanie i dociągnięcie połączeń. Przed wbudowaniem drewno impregnować preparatem FOBOS M4 poprzez dwukrotne smarowanie. Do mocowania murlat zastosować kotwy wklejane HILTI (*HIT-HY 270 żywica hybrydowa do wszystkich materiałów murarskich i HIT-V-R Standardowy pręt kotwy do osadzania przy użyciu żywicy iniekcyjnej ze stali A4 SS*)

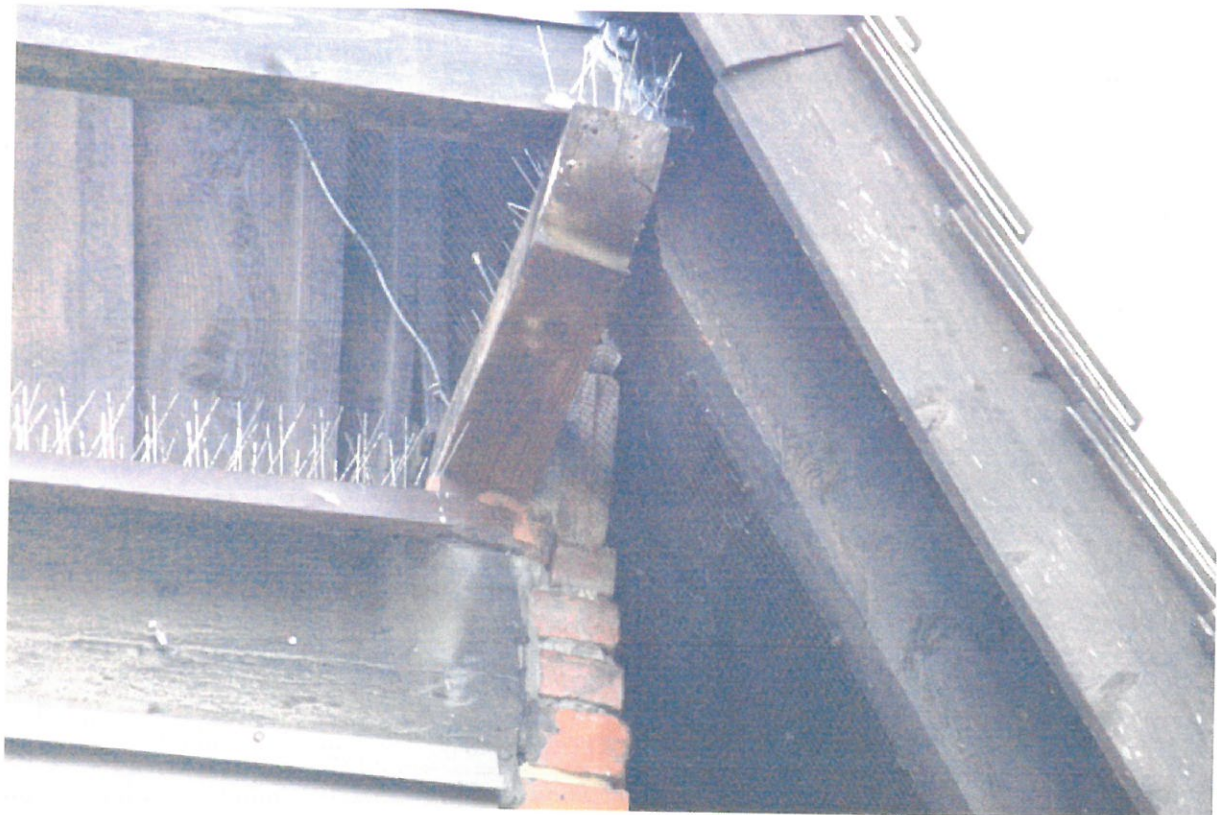
co pozwoli jednoznacznie określić przyczyny obrócenia się murlaty i usunięcie nieprawidłowości. Drewniane opierzenie ściany południowo-zachodniej wykazuje początki łódeczkowania szerszych desek. Nie stwierdzono widocznych śladów innych uszkodzeń i korozji biologicznej. Na całej powierzchni deskowania impregnat wypłukany przez deszcze. Należy zaznaczyć, iż dokonanie pełnych oględzin z poziomu terenu nie jest możliwe. Tak więc ocena deskowania jest oceną przybliżoną. Stwierdzono również przesunięcie się względem siebie desek tworzących deskę czołową (*widoczne na zdjęciu nr 6*).

Fot. 6 Elewacja zachodnia – prawa murłata skręcona w prawo i śladami korozji biologicznej.

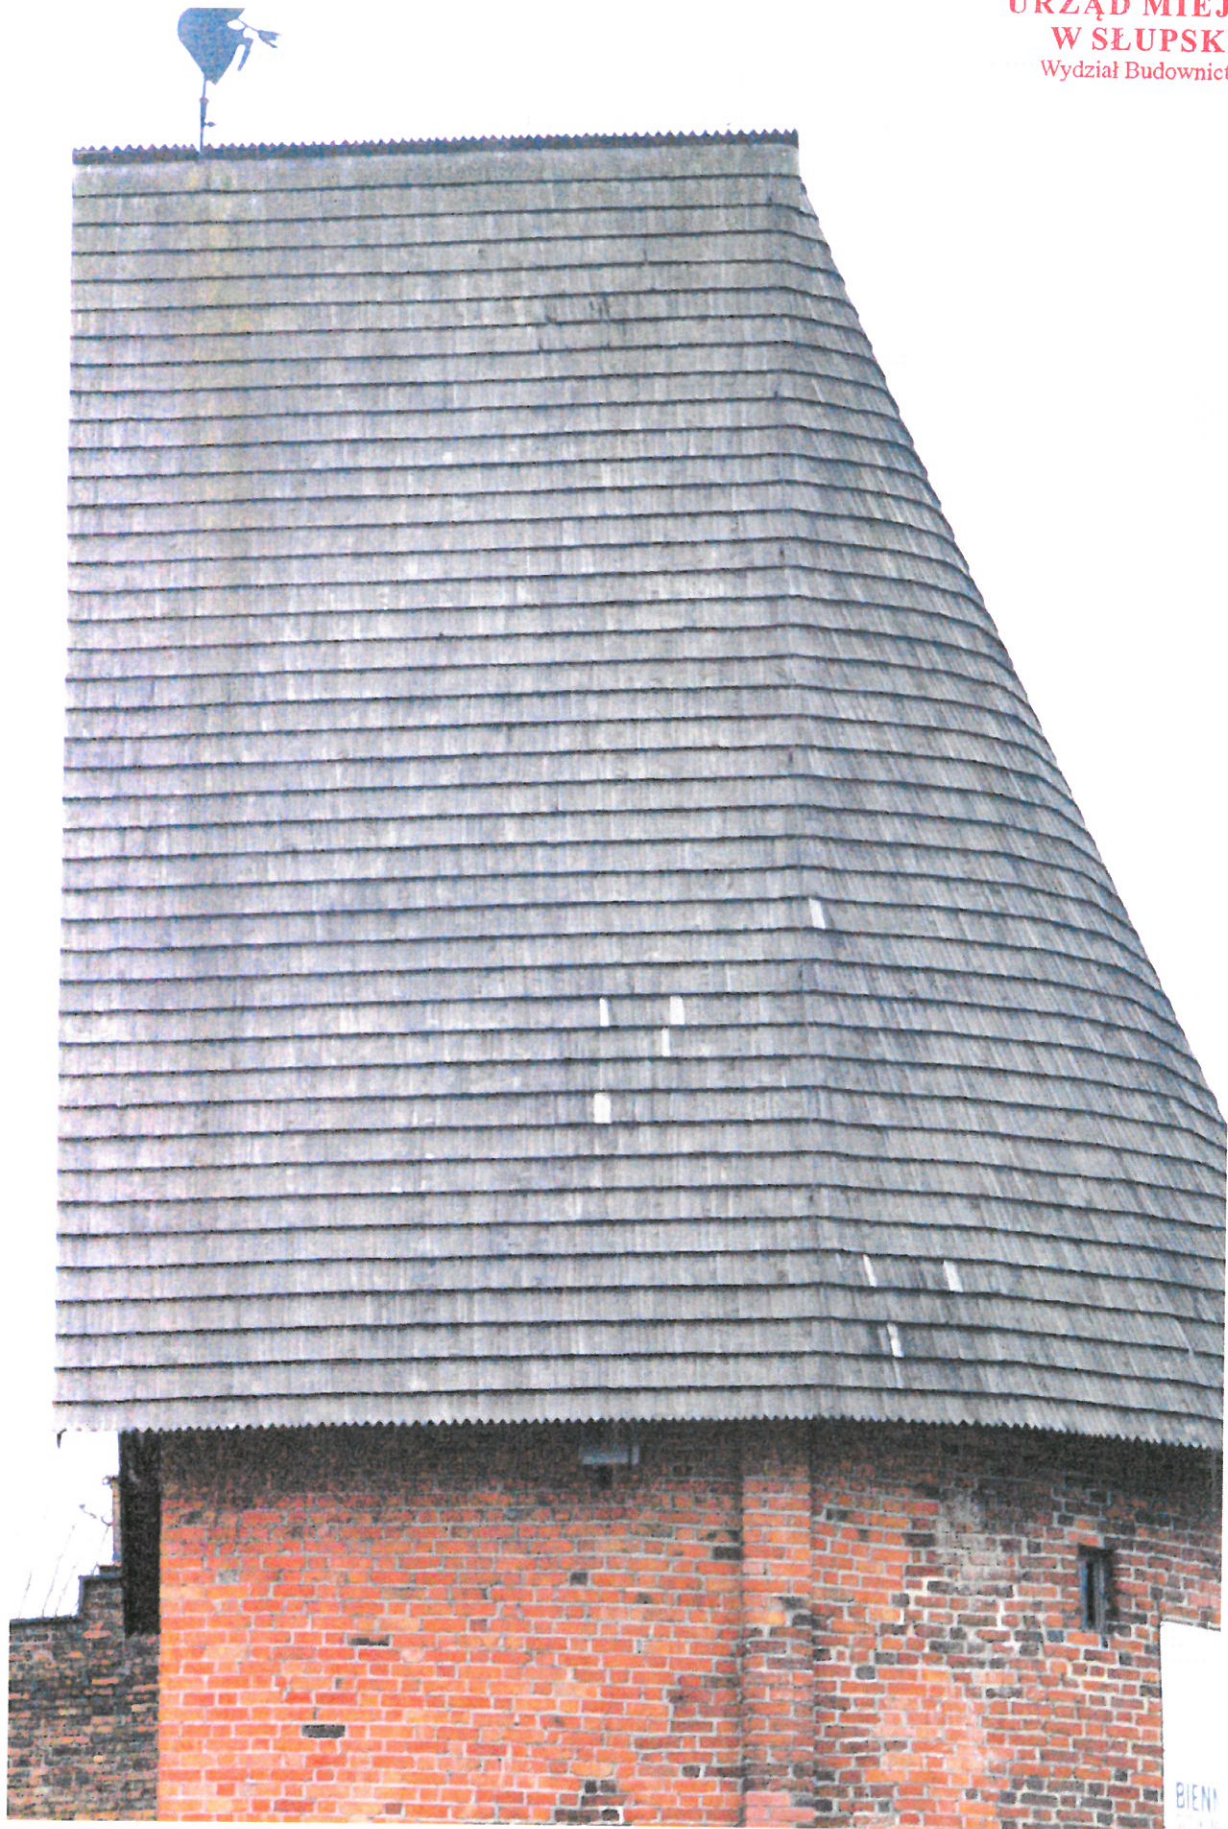
Fot. 7 Połacie dachowa południowa ze śladami wymiany pojedynczych gontów. W piątym i szóstym rzędzie uszkodzone gonty (zmurszałe z ubytkami).

5. Uszczelnić miejsce przejścia masztu wiatrowskazu przez pokrycie dachowe.
6. Oczyszczyć mechanicznie pokrycie dachowe z mchów, porostów, brudu.
7. Wykonać naprawy pokrycia dachowego z gontu poprzez wymianę uszkodzonych przez korozję biologiczną, spękaną i z ubytkami.

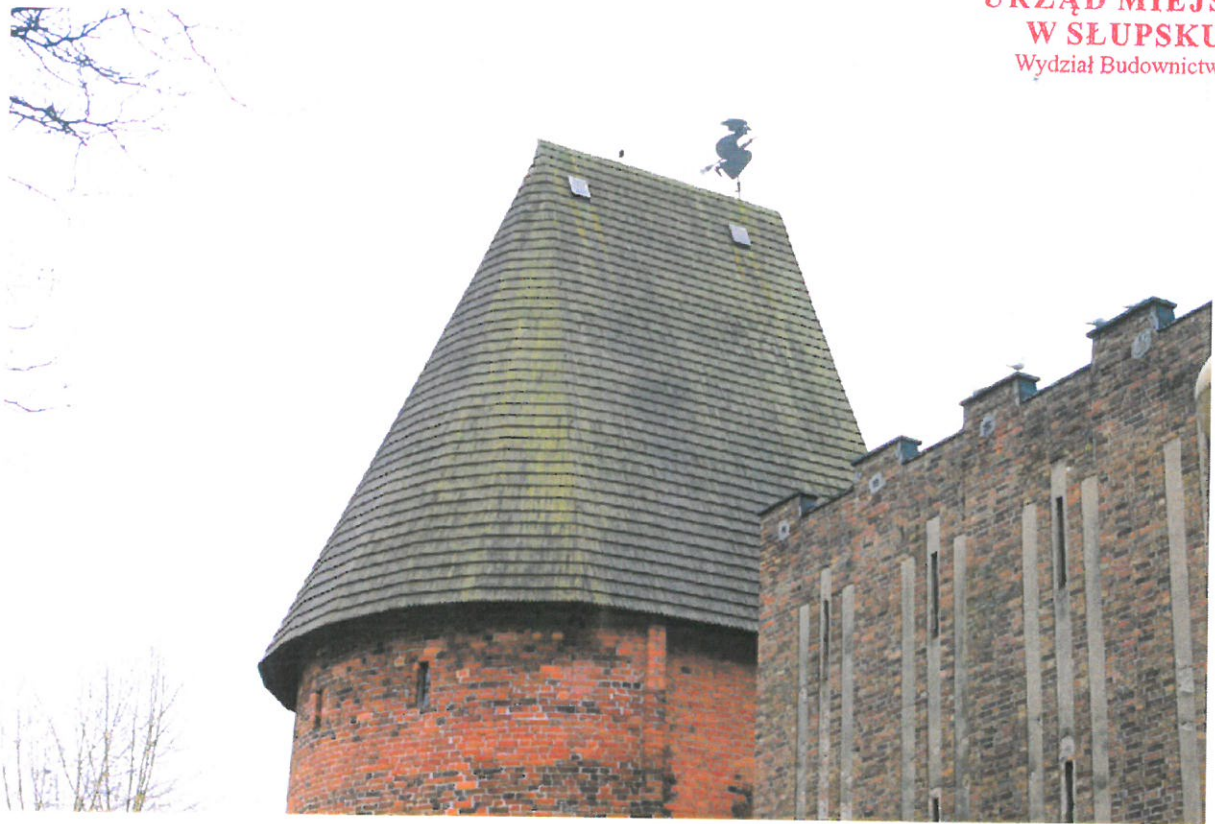
Fot. 8 Połac dachowa północna – gonty pokryte porostami utrzymującymi wilgoć, co przyczynia się do korozji biologicznej.

8. W okresie letnim lub wiosennym pokrycie zaimpregnować preparatem ICOPAL GONTOX W6 metodą dwukrotnego opryskiwania.
9. Wymienić opierzenie ściany szczytowej w obrębie dachu. Nowe opierzenie wykonać z desek grub. 28 mm i różnej szerokości mocowanych pionowo. Na stykach desek przybić listwy drewniane o przekroju ok. 2,5x5 cm. Opierzenie zabarwić na ciemny brąz.

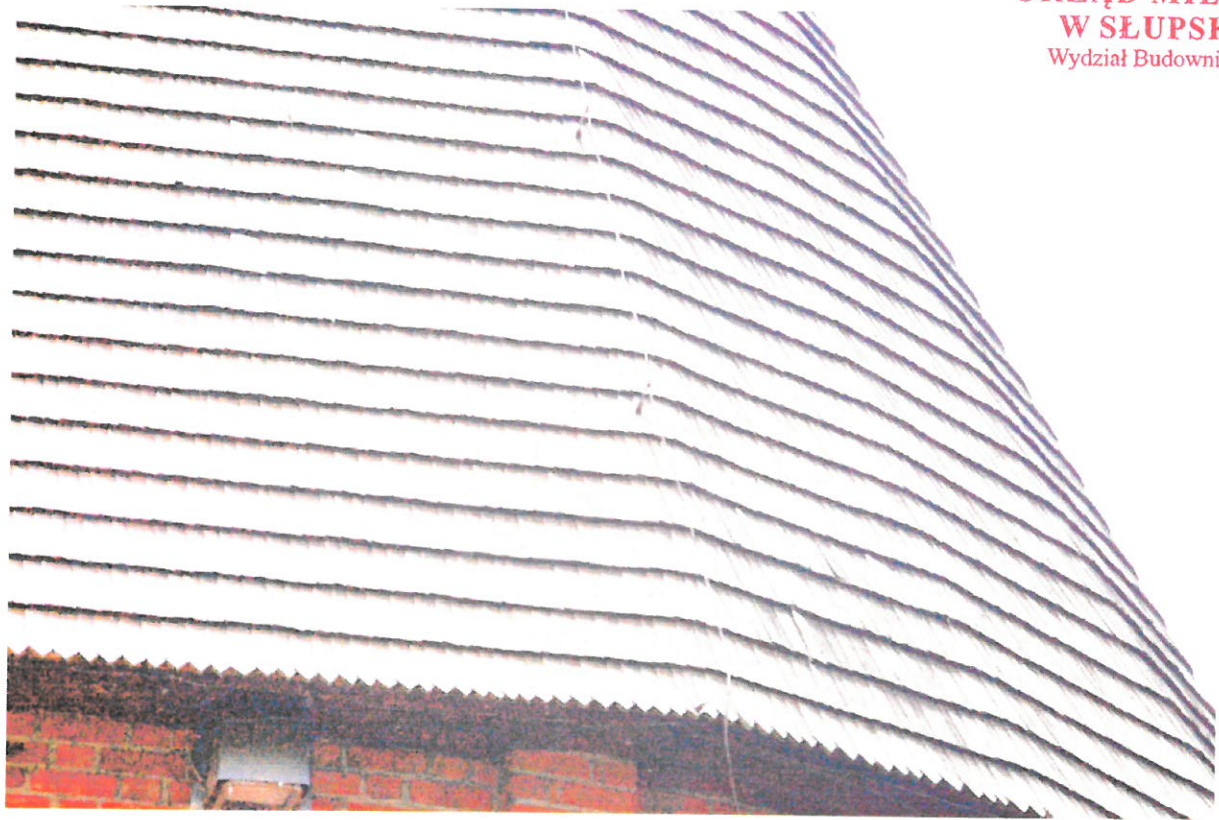
Fot. 10 Połąć dachowa południowa z widocznymi wymienianymi gontami.

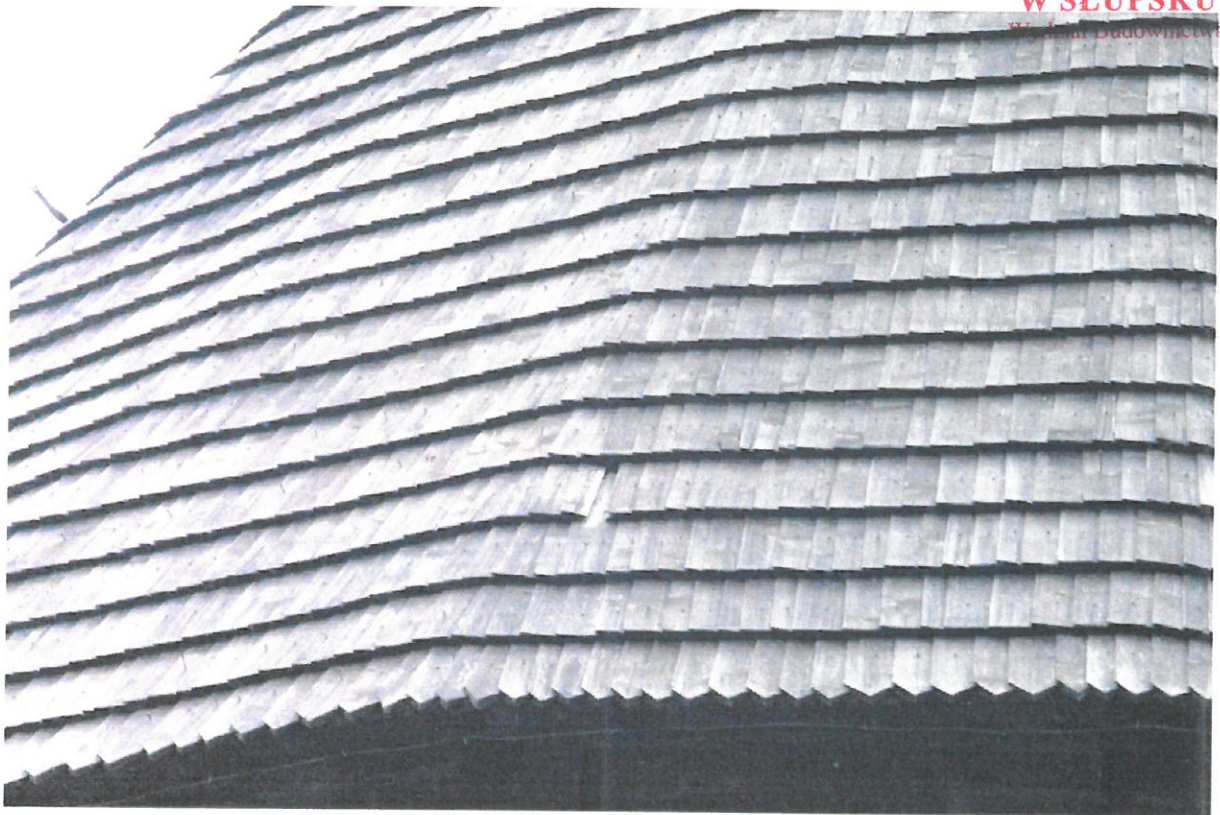
Fot. 12. Połąc dachowa wschodnia – widoczny ubytek gontu w czwartym rzędzie od okapu.

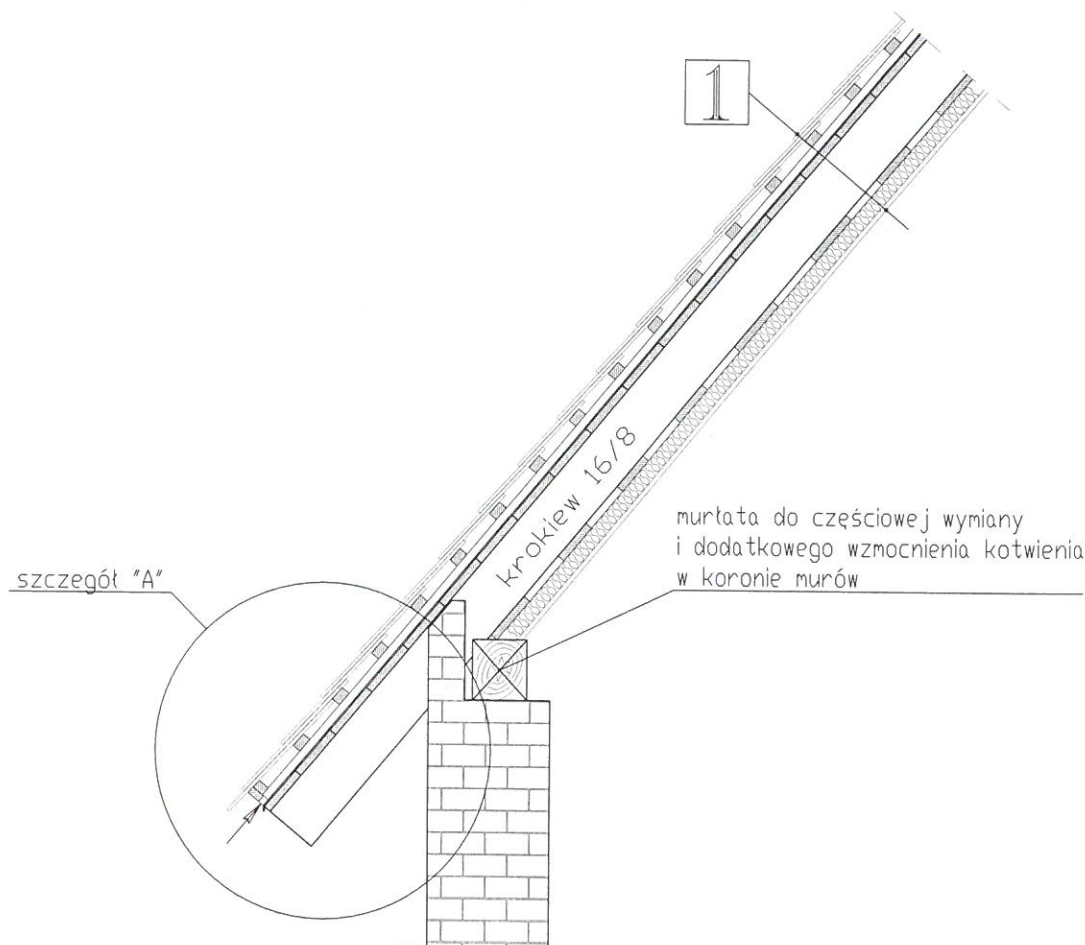
1	gont łupany 50/8-10 podwójnie (świerkowy lub osikowy)
	łaty iglaste 3/5 co 20,0cm
	kontrłaty iglaste 2,5/5
	folia zbrojona wstępnego krycia
	deskowanie istniejące
	krokwie igl. 16/8
	deskowanie oszczędnościowe
	plyty suprena grub. 5,0 cm
tynek cem-wap. kat. I

deska czotowa pomiędzy gontem  
i deskowaniem ze szczeliną wentylacyjną  
2,0 cm zabezpieczoną siatką  
przeciwko owadom.
